Betreff: L 190, Vorarlberger Straße,  
km 46,39 - km 46,99,  
Dornbirn-Hatlerdorf  
Bezug: Ihr Schreiben vom 12.07.2016, Zl. 5100-09  
Anlage: -1-

Abb. 1: Untersuchungsgebiet im Überblick (Quelle: VOGIS, eigene Bearbeitung)

## 2 Befund

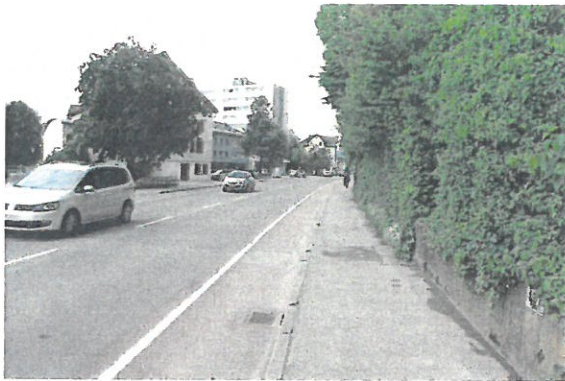
Straßenquerschnitt Westseite: Fahrbahn, Radfahrstreifen, Gehsteig

Die Straße verfügt über einen hohen Ausbaugrad und ist im Gegenverkehr befahrbar. Es ist jeweils ein Fahrstreifen je Fahrtrichtung vorhanden. In beiden Fahrtrichtungen schließen Radfahrstreifen mit einer Breite von rd. 1,25 m an. Diese sind zur besseren Erkennbarkeit durchgehend, wenn auch bereits verwittert, rot eingefärbt. Ebenso sind beidseits der Straße Gehsteige mit einem Hochbord angeordnet. An der Ostseite der Straße ist eine Straßenbeleuchtung installiert, stellenweise auch an der Westseite. Der Straßenzug ist durchgehend dicht bebaut, dabei sind Geschäftslokale, Gastronomie- und Hotelbetriebe sowie Wohnblöcke und auch einzelne Wohnhäuser vorhanden.

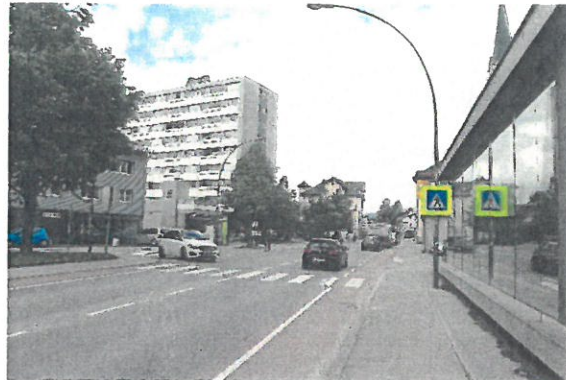
Schutzweg km 46,45 – FR Do-Zentrum

- km 46,48 – unregelmäßiger Schutzweg (Höhe Raiffeisenbank)
- km 46,55 – VLSA-geregelter Schutzweg (Kreuzung Leopoldstraße/Mittelfeldstraße),
- km 46,59 – VLSA-geregelter Schutzweg (Kreuzung Leopoldstraße/Mittelfeldstraße),
- km 46,75 – unregelmäßiger Schutzweg und
- km 47,00 – VLSA-geregelter Schutzweg (Ende des Untersuchungsbereiches).

An sämtlichen Querungsstellen sind ausreichend große Sichtweiten in alle Richtungen vorhanden. Die Schutzwege sind zudem ordnungsgemäß markiert und beschildert, sowie mit einer Beleuchtung versehen. Der Schutzweg bei der Raiffeisenbank ist zudem mit gelb reflektierenden Hintergrundtafeln deutlich hervorgehoben.

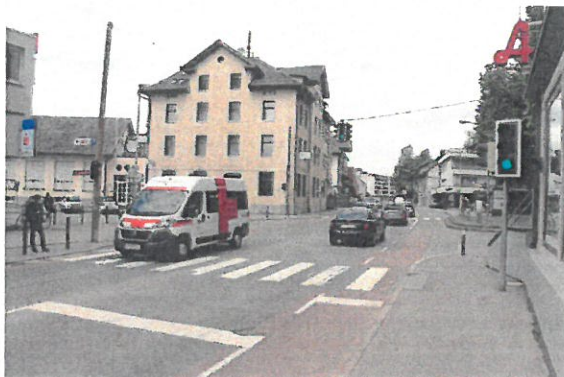
Kreuzung Leopoldstraße – FR Do-Zentrum

Bis auf die Kreuzung Leopoldstraße/Mittelfeldstraße, die mit einer vollständigen Verkehrssignalanlage ausgestattet ist, sind alle Kreuzungen mit Vorrangzeichen geregelt. Die Sichtweiten sind stets über 100 m weit, ausgenommen an der Grillparzerstraße (60 m in Richtung Süden) und dem Gehrweg (50 m in Richtung Süden, 70 m in Richtung Norden).

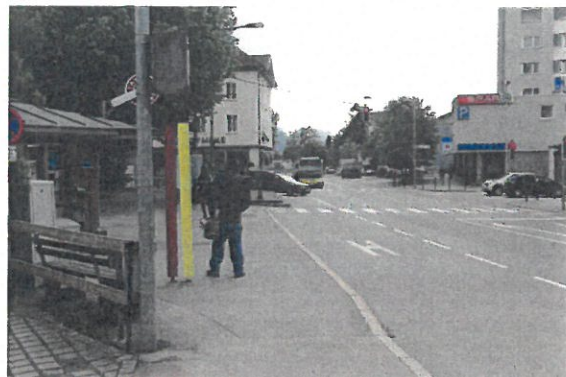
Haltestelle Hatlerdorf Kirche – FR Do-Zentrum

Im Bereich der Kirche, etwa auf halber Höhe des untersuchten Abschnitts, ist die Bushaltestelle *Hatlerdorf Kirche* eingerichtet. Diese ist in beiden Fahrtrichtungen mit einer Busbucht ausgestattet.

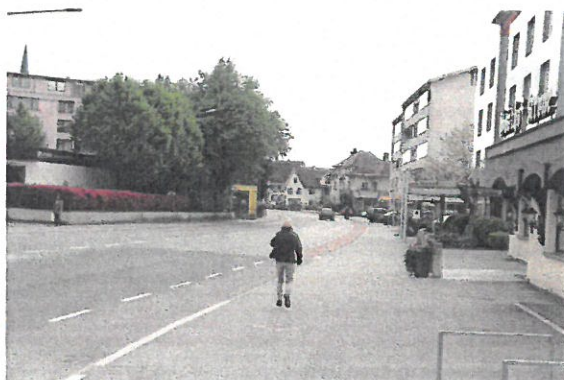
Gehsteig vor Hotel Krone – FR Hohenems

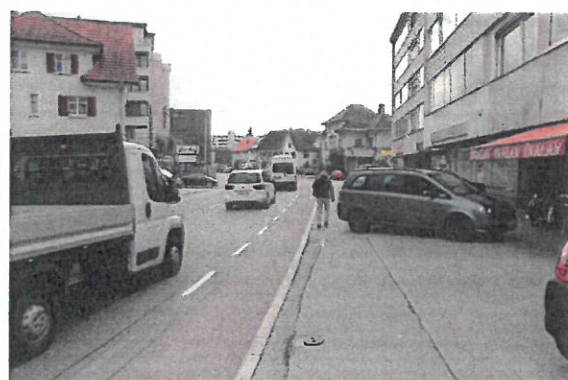
Parkplätze vor Haus-Nr. 8 – FR Hohenems

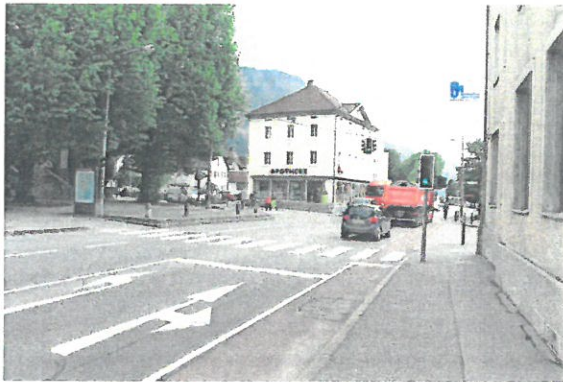
Gehsteig Kreuzung Leopoldstraße – FR Hohenems

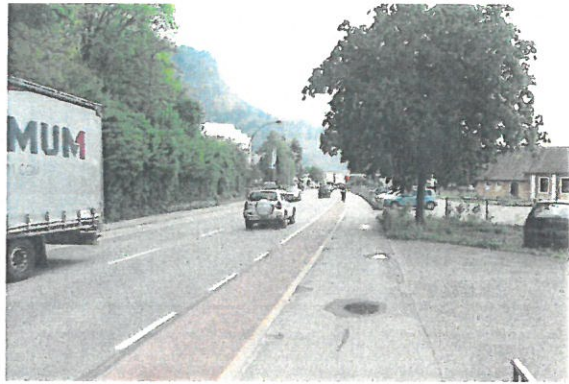
Straßenquerschnitt Ostseite am südlichen Rand des Untersuchungsgebietes – Blickrichtung Hohenems
